## 自作水中観測ロボットを用いた大分県内ダムの環境保全調査

■九州地方計画協会・研究支援事業報告書

■研究課題名：自作水中観測ロボットを用いた大分県内ダム環境保全調査

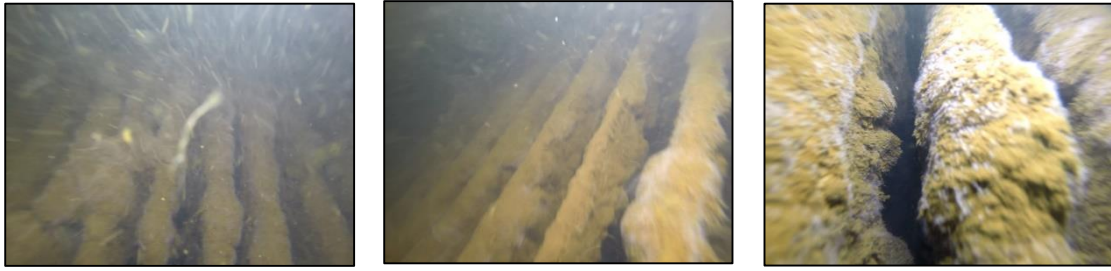
図5 芹川ダム取水ロスクリーン

図5は、芹川ダムの発電用取水ロスクリーン、水深約18mの様子を示す。

スクリーンに堆積物が確認出来た。

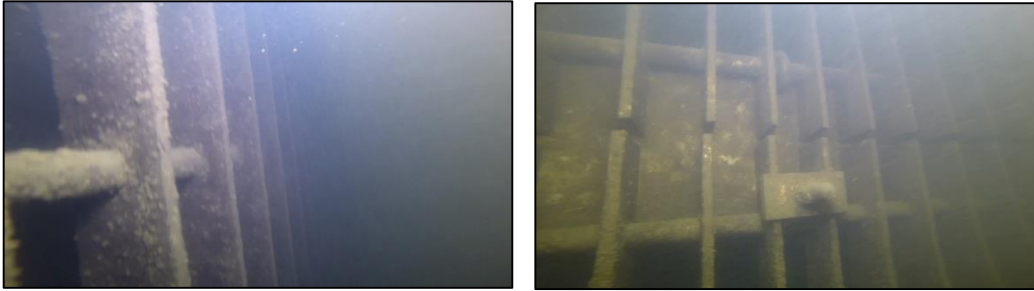
図8 北川ダム取水口スクリーン

図8は、北川ダムの発電用取水口スクリーン水深約5mの様子を示す。

芹川ダムと比較して堆積物の違いは、スクリーン交換後の経年数による。

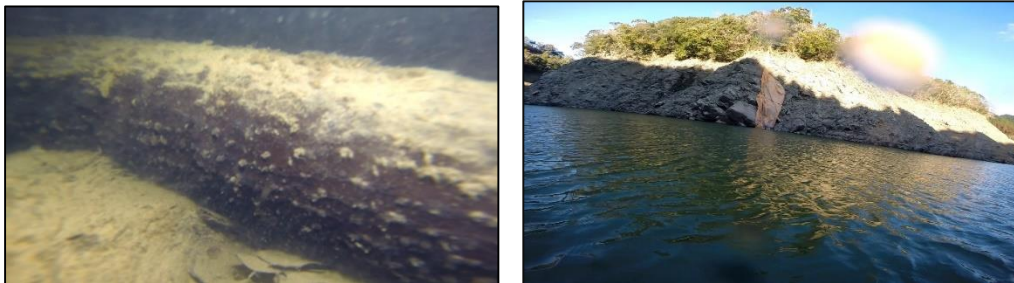
図9 北川ダム汚濁防止フェンス

図9は、汚濁防止フェンスの水底の様子を示す。藻の発生状況や水底の様子が確認出来た。

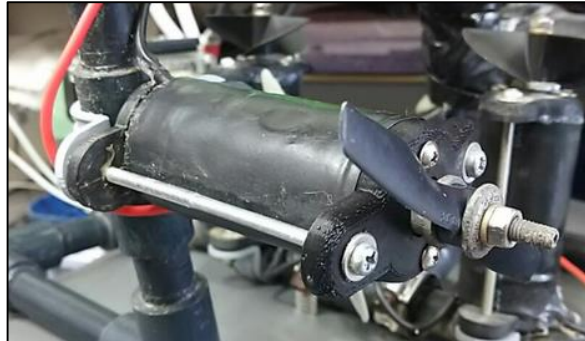
図12 改良後に取付けた水中モータ

これらの結果に基づき、水中モータは水質の影響により劣化が進行する事から、水密構造<sup>[4][14]</sup>の改良と共に交換が必要との判断に達した。また、ケーブル交換を実施する事とした。

モータの水密構造は、当初外注加工を想定していたが、今回当研究室で所有する3Dプリンタ<sup>[5][11]</sup>を使うことによってモータ治具を製作し、さらに防水部品を研究室内で付加することによって外注加工費を当初の予算より節約することが出来た。図12に改良後に交換した水中モータを示す。また、実験によるケーブルの劣化や損傷は無かったが、故障リスク低減のために交換を実施した。(図13)

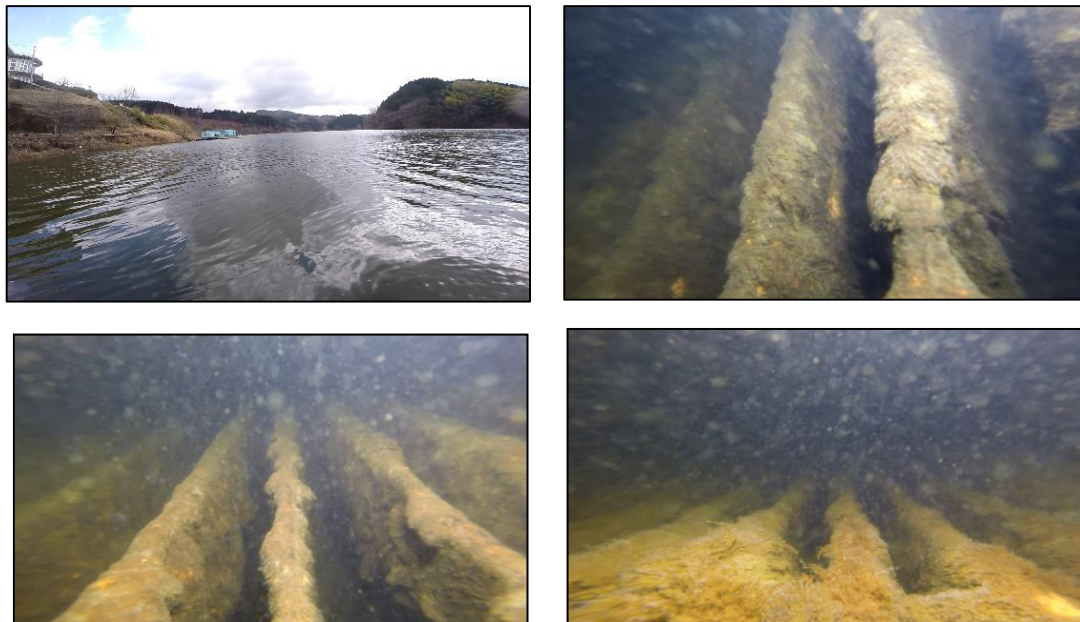
図 15 芹川ダム取水口スクリーン

図 15 は、芹川ダムの発電用取水口スクリーン水深約 5mの様子を示す。

平成 29 年 5 月と同じ場所に水中ロボットを投入した。透明度は前回より上がっており視認性は向上していた。スクリーンの堆積物について顕著な経時変化は確認出来なかった。

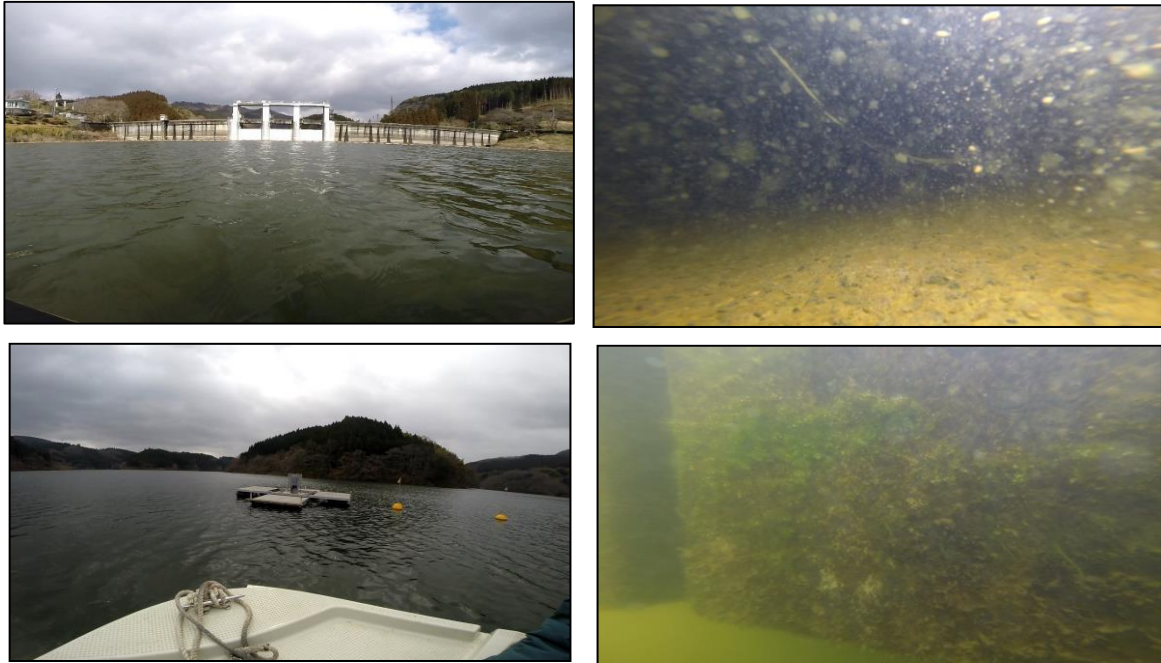
図 17 芹川ダム水循環装置

前回実験出来なかった水循環装置の状態確認をすべく、水中ロボット<sup>[14]</sup>を投入した。堤体に近い事もあり、取水口スクリーン場所に比べ濁度<sup>[15]</sup>があり、視認性が悪い状態が確認された。図 17 左上は、水循環装置から堤体を見た写真，同右上は水循環装置と堤体の中間地点の水底（水深約 38m 付近）写真，同左下は水循環装置の水上部分，同右下は水循環装置の一部（水深約 8m 付近）を示す。

水底付近では泥状の堆積物が確認出来、ワカサギなどの魚が確認出来た。しかし、水面付近の風の影響により水に流れが生じており、定点の観測は困難であったため水循環装置の水底部分の確認には至らなかった。
