# 文化的景観に着目した南阿蘇地域の社会資本整備 に関する地域調査研究

田中尚人

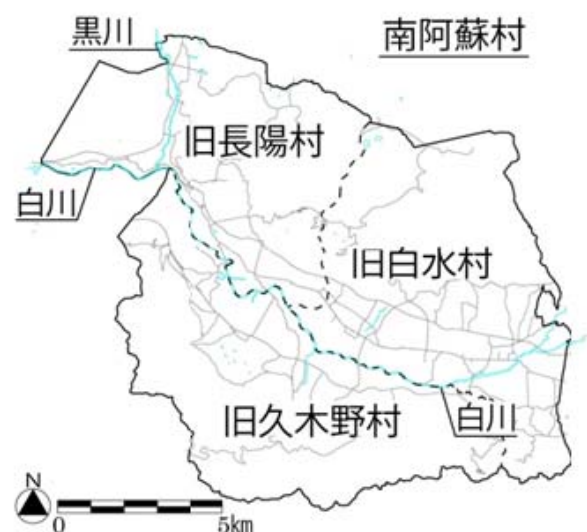
図1 南阿蘇村旧村の位置（筆者作成）

図1に南阿蘇村と合併前の旧3村の位置を示す。阿蘇カルデラの南部、阿蘇五岳と外輪山に挟まれた南郷谷に位置する南阿蘇村は、平成17年(2005年)2月13日に旧熊本県阿蘇郡白水村、久木野村、長陽村の3村が合併して発足した村である。平成12(2000)年の国勢調査による南阿蘇村の人口は12,436人、65歳以上の高齢者の割合は13.6%となっている。

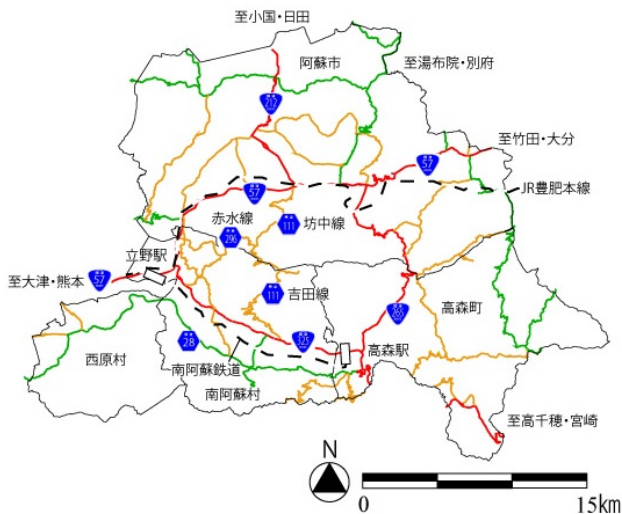
図6 交通インフラ整備状況（筆者作成）

南阿蘇村の交通インフラ整備の状況を図6に示す。南阿蘇村には、東端部の立野地域にJR豊肥本線が、立野から隣の高森町まで村を横断するように南阿蘇鉄道が整備されている。そして、南阿蘇鉄道に並行して、国道325号長陽白水バイパスと、県道28号俵山バイパスが整備されている。また、阿蘇山上に向かう阿蘇登山道路は、坊中線、赤水線、枋木線、吉田線の4つが整備されており、うち、村内を通過するものが3つである。
