# 2017年九州北部豪雨災害の被災地の 災害伝承と災害メモリアルの調査

長崎大学大学院工学研究科  
インフラ長寿命化センター  
名誉教授

高橋和雄

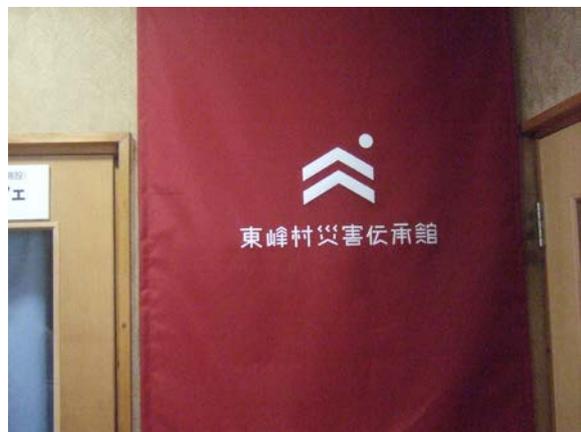
写真-2 東峰村災害伝承館

九州大学災害調査・復旧・復興支援団は、「東峰村災害伝承館」を東峰村役場近くの林業支援センター(朝倉森林組合東峰村事務所2階)に2018年11月24日にオープンした(写真-2)。この災害伝承館は、2017年九州北部豪雨災害の記録を保存し、災害を風化させないこと、そして後世にこの災害を伝えることを目的として、九州大学の発案によって実現したものである。館内では、災害当時から現在までの状況を記録撮影した動画や写真など、復旧・復興に向けての活動の記録等を見ることができる。また、東峰村の地図に触れることでその場所で記録された映像などが見られるARを活用した体感型施設の展示もある。さらに、今回の被害を受けて作成し直した地区防災マップも展示している。大学提案の災害伝承館で十分な地域の支援体制が取れない中でのオープンである。今後地域内外の様々な主体の支援を得ながら育てていくことが望まれる。

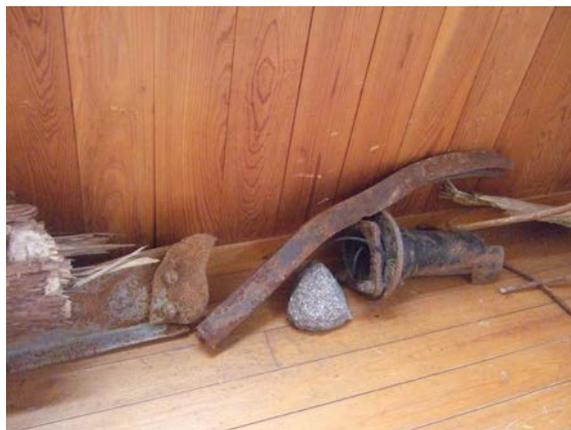
写真-3 東峰村災害伝承館入り口廊下に置かれた災害遺物

災害伝承館の廊下の片隅には、流木、流された道路や鉄道施設の一部等の災害遺物が集められていた(写真-3)。復興後には、災害の爪痕は地域からまったく見られなくなるので、今のうちに災害伝承の説明に活用できる災害遺物を戦略的に集めておく必要がある。バーチャルでない本物の災害遺物や災害遺構は災害の伝達力を持っている。雲仙普賢岳の噴火災害で被災した家屋を保存した土石流被災家屋保存公園や火砕流で被災した旧深江町大野木場小学校被災校舎はその例で体験学習や防災教育に活用されている。

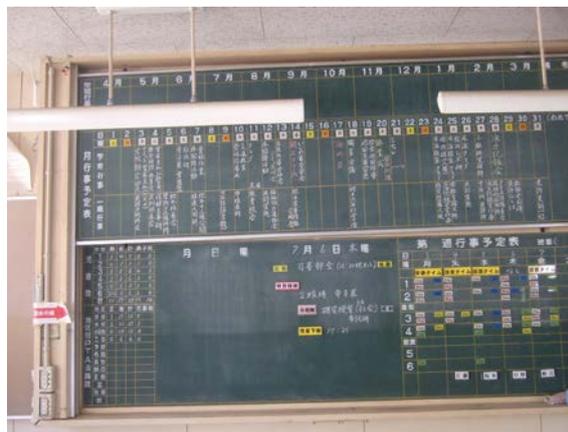
写真-4 朝倉市松末小学校の職員室の黒板の板書

調査した 2019 年 3 月の時点では小学校校舎の教育資機材は搬出されており、ドアは開放され、管理されていない状況にある。1 階の職員室跡には 2017 年 7 月 6 日の災害発生時の黒板の板書がそのまま残されている(写真-4)。2017 年 7 月の学校行事予定表、職員の担当内容等である。職員室の壁に水害時の最高水位の痕跡を示すテープが貼られ(写真-5)、廊下は貼られたパネル内のポスターに冠水水位がわかる泥水の痕跡が見受けられる。校舎内は冠水したコピー機等の教育用の機材がまだ残されている。

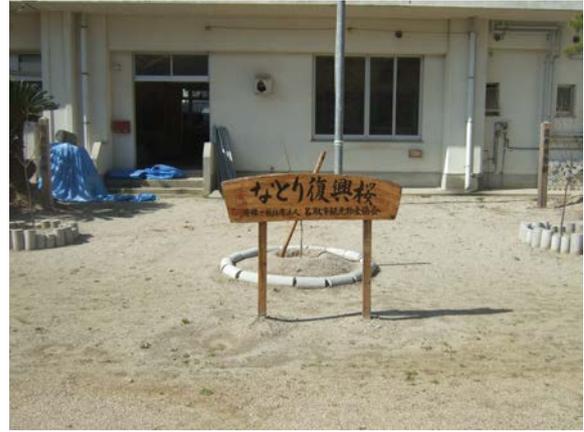
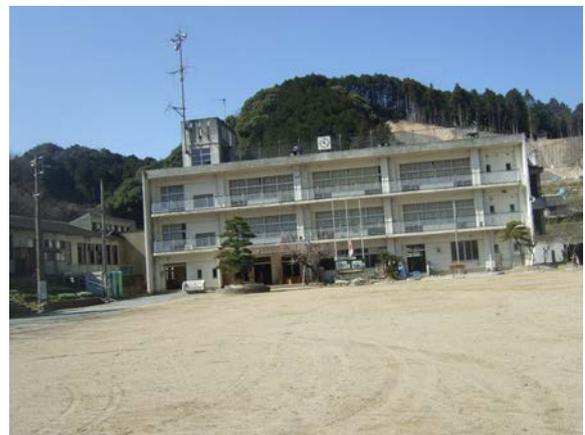
赤谷川流域の被災地で、水害の記憶を災害遺構として残せるのは、松末小学校の被災校舎なので、これの適切な保存と活用が必要である。また、敷地内にはスペースがあるので、被災した校舎内の教材、地区内で被災した道路標識、車、樹木等を保存しておき、将来メモリアルとして活用できるようにしておくことが望まれる。校舎の前には、記念植樹や復興に向けた植樹もなされており、復興の拠点となる可能性が残されている(写真-6,7)。

写真-6 旧朝倉市立松末小学校の前の復興桜の植樹

写真-7 旧朝倉市立松末小学校校舎

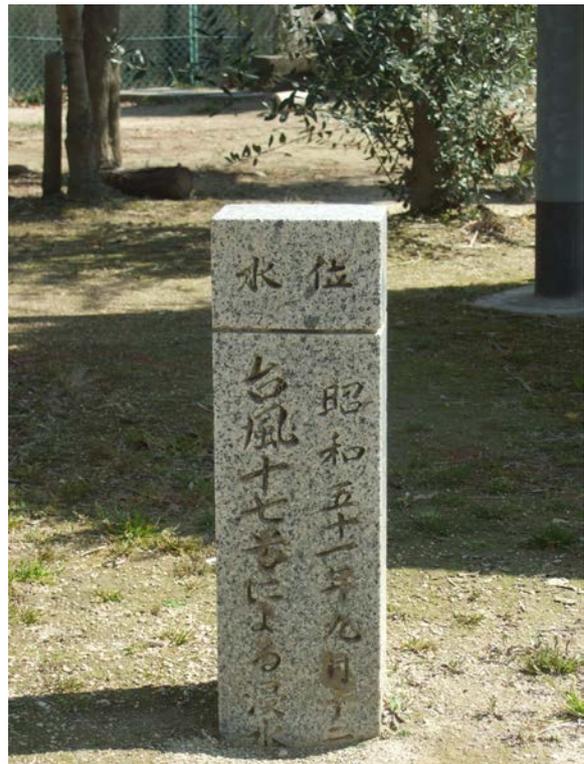
写真-8 台風17号による浸水水位  
(倉敷市真備町川辺小学校校庭)

この小学校のグラウンドの入口近くに「昭和51年9月12日台風17号による浸水・・・(土砂に埋もれて読めない)」とする石柱が設置されている(写真-8)。設置者は妹尾建設(株)で昭和53(1978)年5月と記されている。岡山県地域防災計画資料編によれば、この時の雨量は長島で968mm、死者17人、行方不明1人と記録されている。倉敷市地域防災計画資料編によれば、倉敷の総雨量385mm、死者0人、床上浸水56戸、床下浸水2,989戸と記載されている。浸水水位は床上浸水ぎりぎり程度と推察される。設置の経緯や意図は不明であるが、学校に設置したことには背景があるものと推察される。

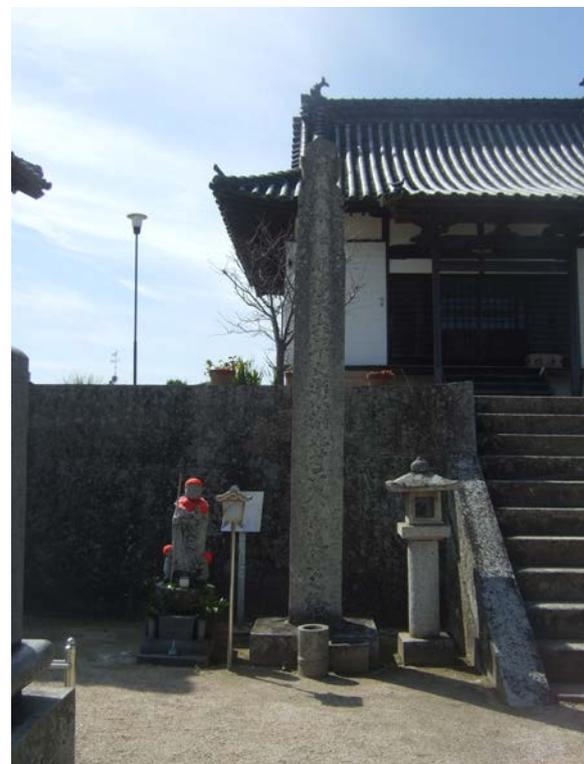
写真-9 明治26年大洪水溺死200余  
霊福之塔(倉敷市真備町源福寺境内)

ている(写真-9)。明治 26(1893)年から 36 年後の昭和 4(1929) 年の設置で、設置者は源福寺の住職と記されている。塔の高さ 4m はこの地点の洪水の水位で、盛土の上のお堂にも冠水深を示すラインがあったという。設置の経緯は未調査であるが、当時の住職の考えで実現したものと考えられる。現在でもお寺によって管理されている。供養塔の後には明治 26 年の豪雨災害の状況を解説する説明板が川辺まちづくり推進協議会によって設置されている(写真-10)。説明板の内容は次のとおりである。

水害供養塔は元の位置から数メートル移設されており、お寺のお堂の冠水水位を示すラインも見当たらない。

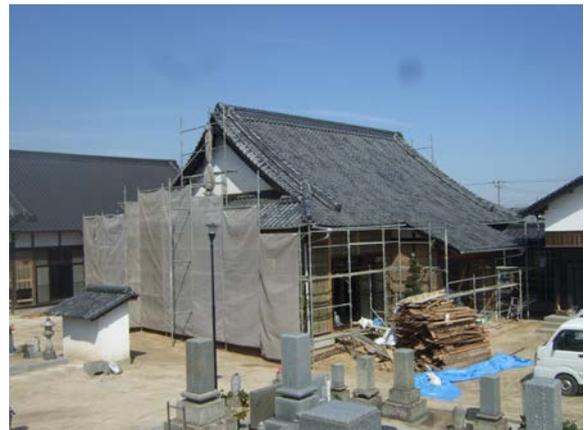
写真-11 被災した源福寺の本堂  
(倉敷市真備町源福寺境内)

この地区では、ハザードマップが作成され、小田川の堤防が破堤した場合に水位が 5m になることが示されていた。西日本豪雨による浸水範囲はハザードマップどおりであったと報道されている。浸水深が 5m くらいあったため、家の構造が平屋の場合に亡くなった住民が多く、2階建てであれば死者が少なかったということも指摘されている。今回の水害で源福寺の本堂も大きな被害を受け、お寺を片付けた後は、柱と瓦のみになったという(写真-11)。明治の水位跡を超える浸水となったことが推定される。

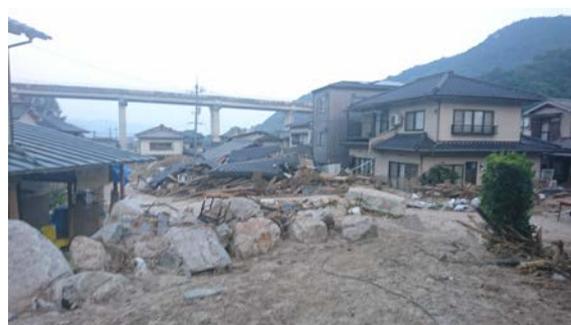
写真-11 安芸郡坂町小屋浦地区被災状況  
(2018 年 7 月 17 日、坂町提供)

表-1 に示すように、今回被害を受けた坂町小屋浦地区(写真-11)は 1907 年 7 月に豪雨による洪水と土砂災害を受け、死者 44 人の人的被害が発生している。地区内の小屋浦公園に水害碑(1910 年 2 月建立)と報恩碑(1911 年建立)が設置されている(写真-12)。漢文で記載された水害碑の碑文を現地で読み理解することは困難であるが、広島大学総合科学部博物館研究報告に藤本らが現代文訳を作成している<sup>1)</sup>。これを抜粋すると表のようにまとめられる。この時の災害の発生状況、被害の様子、災害復旧が具体的に記されており、貴重な災害記録となっている。坂町の町史に記載された記録よりも現地の被害がよくわかり、今回の水害と同じことが発生したことが推定できる。なお、この水害の記録は、広島県地域防災計画の過去の災害記録には記載されていない。この地区の学校では水害に対する防災教育もなされていたようであるが、この水害のことが小屋浦地区で伝承されていたかどうかは確認できていない。なお、水害碑と報恩碑は設置された年も形式も異なっており、別々に設置されたものが移設されたもので、石碑の横に設置された看板には 2004(平成 16)年 11 月 6 日に現在位置に移転と記されている。道路工事等で移設されたものと推察できる。

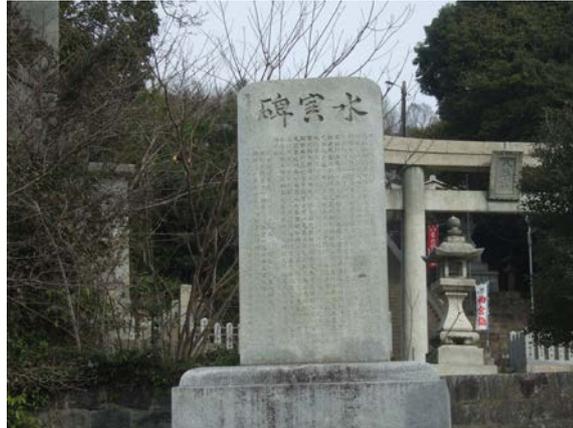
写真-13 水害碑  
(広島県坂町坂東、八幡神社)

小屋浦地区と同じ慰霊碑(1910年建立)が役場近くの八幡神社の入り口に設置されており(写真-13)、当時は坂村全体で知られていたことが推

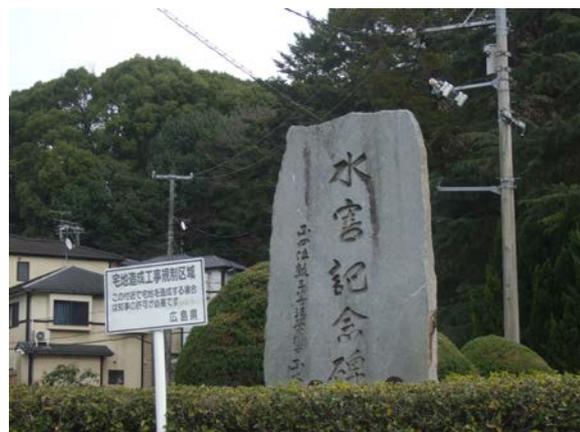
写真-14 水害記念碑  
(広島県安芸郡府中町埃宮公園)

2018年西日本豪雨では、広島県下で131人(関連死22人)の人的被害を受けた。文献1)によれば執筆時点で県下に36基の石碑が設置されている。安芸郡府中町でも水害記念碑が<sup>えのみや</sup>埃宮神社横の公園に設置されている(写真-14)。

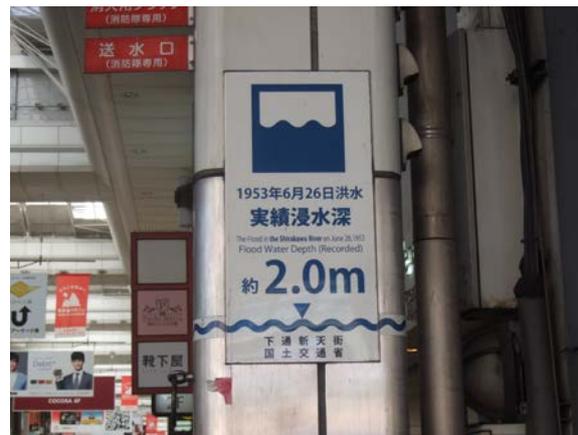
写真-15 昭和28年6月洪水の実績浸水深  
(熊本市下通りアーケード街)

昭和28(1953)年6月26日の西日本豪雨では、熊本市街地部を含め白川の全川で甚大な浸水被害が発生した。これを契機に白川の近代的な河川改修が実施された。この洪水(白川大水害)を後世に伝えるとともに、日頃から水防災への意識を高め、災害時には命を守るための住民の主体的な避難行動につなげるため、市街中心部の鶴屋やパルコ近くの下通りアーケード街に昭和28年6月洪水の実績浸水深標が設置されている(写真-15)。設置者は、下通新天街と国土交通省である。アーケードの屋根を支える両側の柱に「1953年6月26日洪水実績浸水深約2.0m」の水位標が計6箇所貼付されている。白川の標高が市街地部よりも高いために、白川が氾濫すると市街地部の平均冠水水深が2.5m-3.0mになることが現在でも想定されることから市民に危険性を伝えるものである。この水位標は文字が大きく、わかりやすい表示になっている。

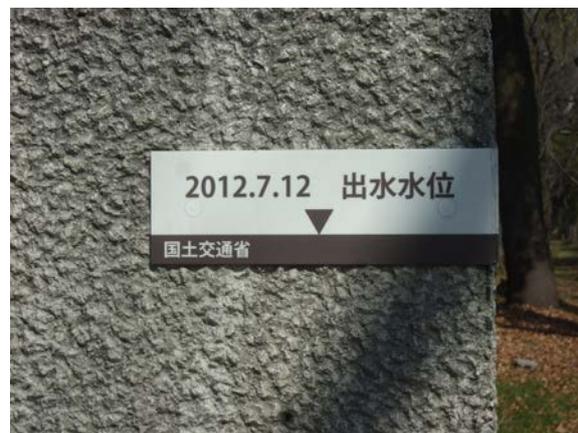
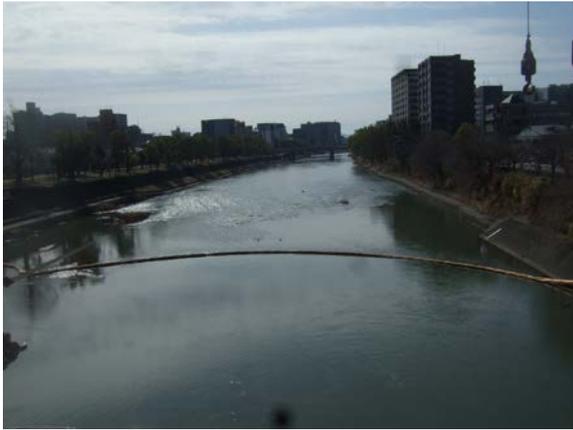
写真-16 2012.7.12 出水水位  
(熊本市水道橋地先堤防のパラメット)

国土交通省は、長年にわたる河川改修によって白川の大甲橋～明午橋の区間の整備が洪水の直前に完成した効果と説明している。熊本市水道橋地先堤防の高さはTP約16mで、整備前高さTP約14.5mよりも約1.5m高くなっている。2012年7月九州北部豪雨時の洪水痕跡はTP約15.7mで、堤防のパラメット天端よりわずか約0.3m下である。データ上か

らもぎりぎりであることが解る。国土交通省はパラペットに「2012.7.12 出水水位」の水位プレートを設置している(写真-16,17)。

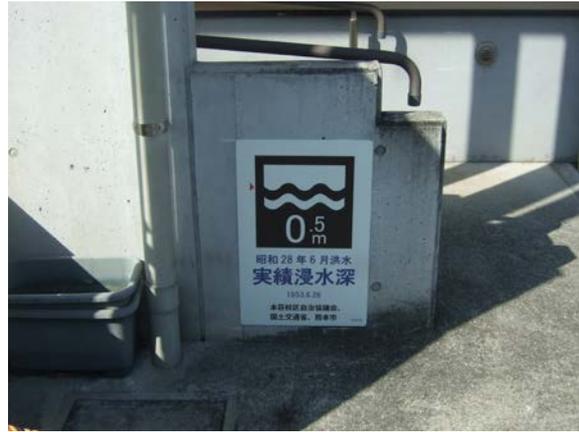
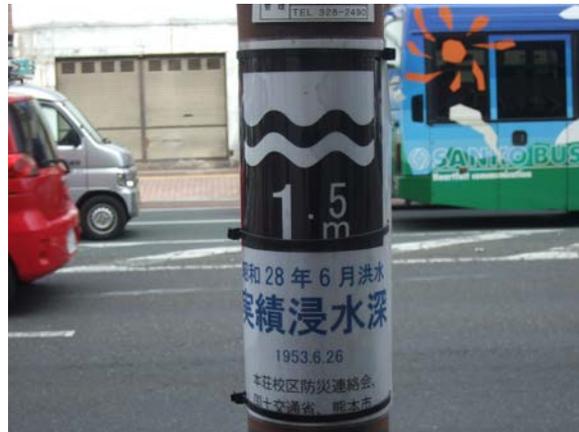
写真-18 昭和 28 年 6 月洪水実績浸水深  
(熊本市本荘コミュニティセンター入り口)

熊本市と国土交通省は自治会と連携してまちなかに想定洪水深もしくは実績浸水深の洪水標識を設置しつつある。市民に日頃から水防災の意識を持ってもらい、住民の主体的な避難行動につなげることを目的としている。熊本市本荘地区では、本荘校区自治協議会の協力を得て本荘地域コミュニティセンターの玄関入口近くやバス停近くの電柱に「昭和 28 年 6 月洪水実績浸水深」と記載した洪水標識が設置されている(写真-18,19)。自治協議会からの要請があれば、まちなかにこの地区の「想定洪水深」もしくは「実績浸水深」の水位標を設置する仕組みができているといえる。

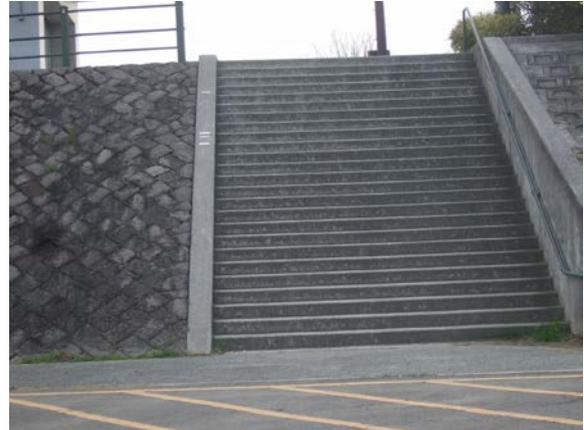
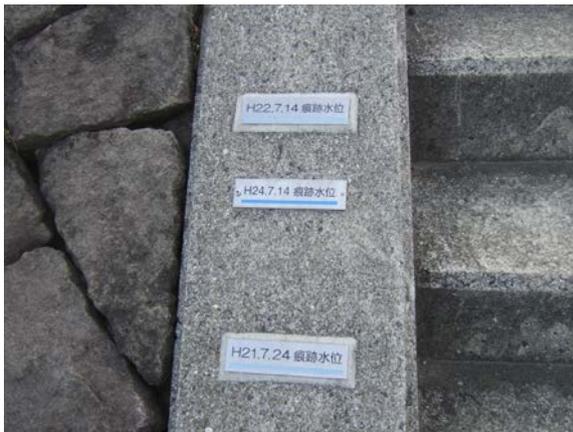
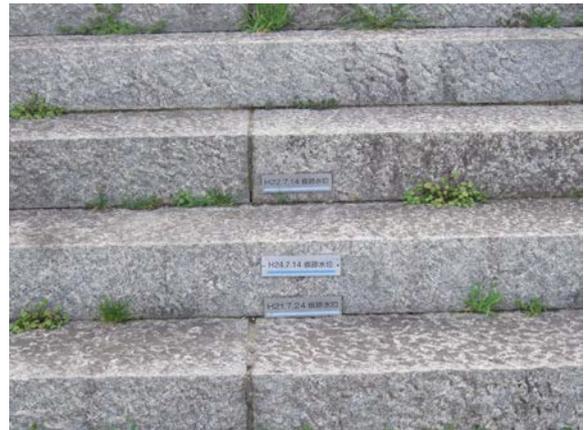
写真-21 遠賀川の痕跡水位が設置された階段

国土交通省遠賀川河川事務所の隣に遠賀川水辺館が設置されている。水辺館から遠賀川の河川敷に降りる石の階段と階段の縁に過去の大雨時の遠賀川のこの地点の水位痕跡標を示すプレートが貼付されている(写真-21,22,23)。水位の低い順に H21.7.21 痕跡水位(2009年九州北部・山口豪雨)、H24.7.14 痕跡水位(2012年九州北部豪雨)、H22.7.14 痕跡水位(2010年7月豪雨)および H30.7.6 痕跡水位(2018年西日本豪雨)の4豪雨時の水位である。平成

21年、平成24年および平成22年の痕跡水位は同程度であるが、平成30年度痕跡水位はこれらより1m程度高い。

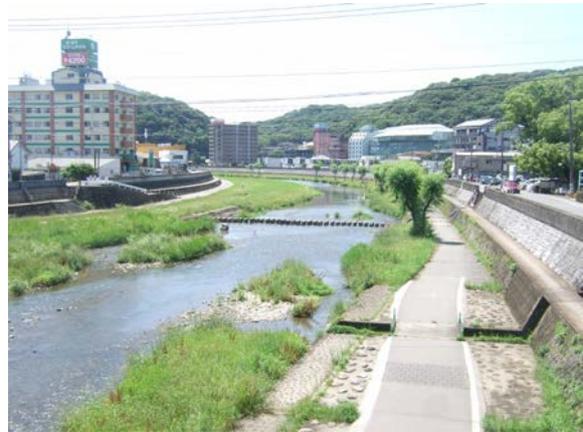
写真-24 本明川に整備された遊歩道

1957年7月の諫早豪雨災害を受けた諫早市の中心部を流れる本明川の市街地部では、兩岸の河川敷に遊歩道(散策路)が最近整備された(写真-24)。本明川は市民に親しまれており散歩やイベントでの利用に加えて、周辺には公共施設、諫早大水害の災害遺構や観光施設が数多く存在するので、市民や観光客が利用し、地域の活性化や災害学習に役立つことが期待されている。遊歩道が市民や観光客の方々にとってより利用しやすくなる案内看板のデザインを検討するために、遊歩道利用者および利用経験者を対象に利用の実態、感想、必要な情報、環境整備等に関するアンケート調査を実施した内容を報告する。

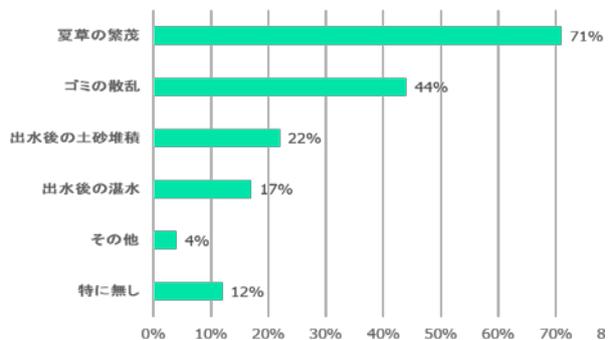
図-1 遊歩道の維持管理の課題  
(N=157、複数回答)

遊歩道の維持管理の課題を聞いたところ、図-1の結果を得る。河川敷を利用することに伴う課題とゴミの散乱が挙げられている。散歩中にゴミを拾っている光景が見受けられるが、「個人の対応では限界がある」との声も寄せられている。組織的な活動と啓発が必要と思われる。
