1957年諫早豪雨災害の被災地・諫早市の災害
伝承の再構築に関する調査

長崎大学大学院工学研究科
インフラ長寿命化センター
名誉教授

高橋和雄

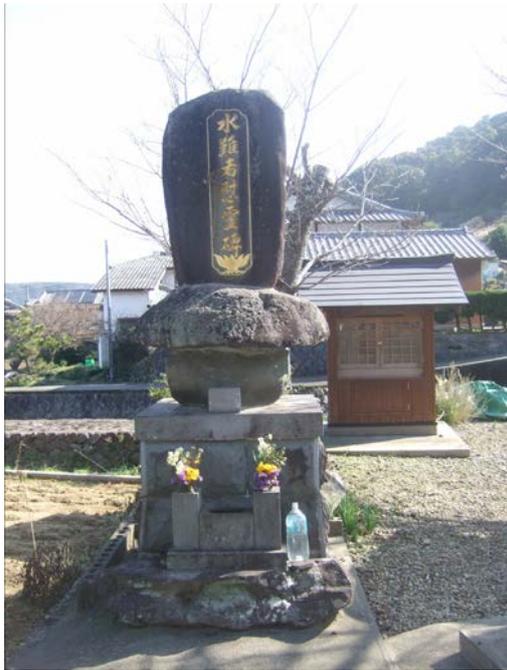
諫早市森山町井手口地区の水害慰霊碑「水難者慰霊碑」が災害発生地区から、平地の地区の公有地に移設保存されている(写真-1)。移設は個人の寄付で実現し、土台も個人の寄付によるものである。慰霊碑には碑文はなく、被災者10人の氏名と年齢が記されている。設置者や設置年齢は不明である。森山町の町史でも探すことはできなかった。慰霊碑周辺は地域によって良好に管理されている。

写真-1 水難者慰霊碑(諫早市森山町)

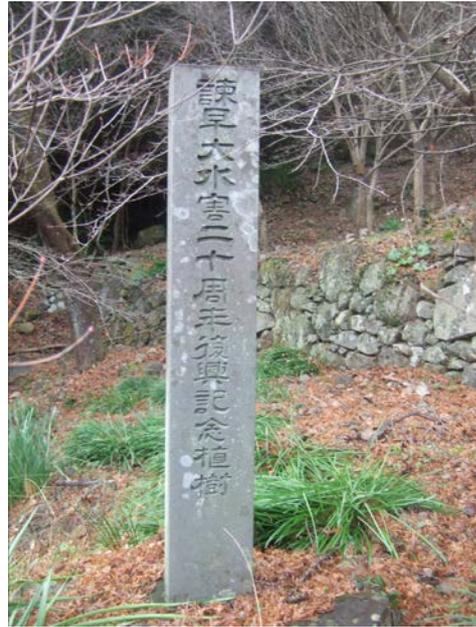
写真-2 諫早大水害二十周年植樹
記念碑

諫早市は 1977 年に諫早大水害から 20 年を迎えて、記念事業を実施し記念誌の発行、富川町大雄寺の五百羅漢を長崎県指定の史跡とするとともに、記念植樹と水害復興記念碑を設置した。大雄寺の裏の斜面の公園に記念植樹をしており、記念植樹の記念碑が設置されている(写真-2)。周辺のキャンプ施設の整備により、斜面地に設置された記念碑が散策路から見えるようになっている。

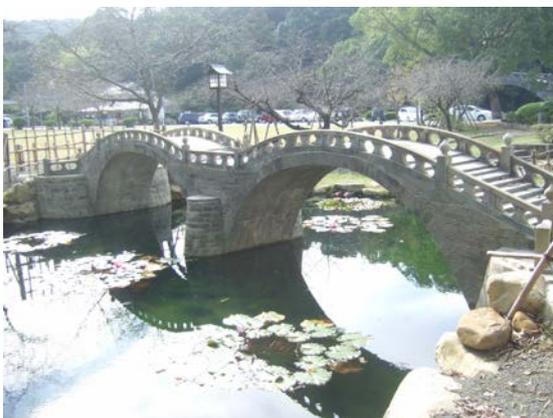
諫早眼鏡橋を移設保存するために、石橋の組み立て方等の技術的データを取得するために、縮尺 5 分の 1 の精巧な模型が制作された。模型の大きさは、長さ 10m、幅員 1.1m である。この眼鏡橋の模型は 1969 年に埼玉県所沢市のユネスコ村に譲渡された。2006 年にユネスコ村が閉鎖された後に諫早市の関係者の協力で諫早市に里帰りして、J R 諫早駅に展示されていた。

写真-3 眼鏡橋の復元のための模型

その後、眼鏡橋が移設された諫早公園内にこの眼鏡橋模型が展示されている(写真-3,4)。

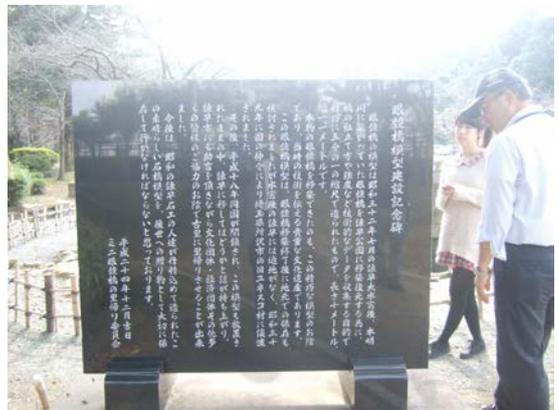
写真-4 眼鏡橋模型建設記念碑

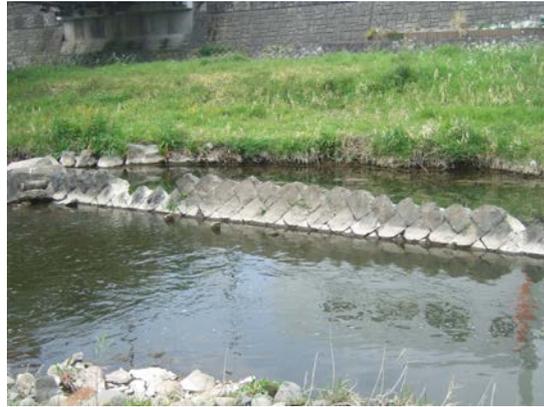
本明川の眼鏡橋が架かった位置の下流の左岸側に石積みの一部が見受けられる(写真-5)。河川改修に伴う拡幅前の護岸の一部と推定される。これも災害遺構と位置付けることが必要と考える。

写真-5 河川内に残る旧河川の護岸

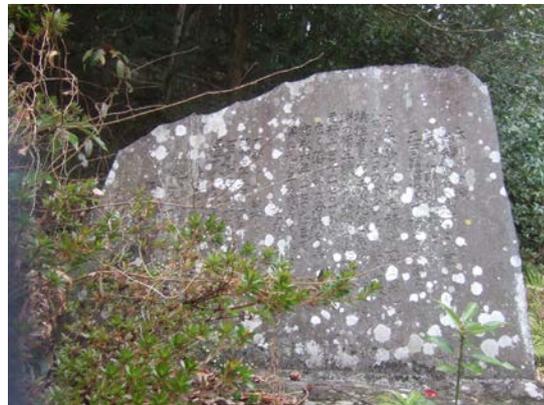
本明川上流部の富川溪谷の五百羅漢がある大雄寺入口に設置された諫早水害 20 年の時に設置された記念碑は写真-6 のように、劣化が進んでいる。除草等の管理が不十分なためと考えられる。今後このようなケースが増えてくることが懸念される。

写真-6 劣化が進む諫早大水害 20 周年復興記念碑

諫早市では 1957 年諫早大水害から 60 年以上が経過して、設置された記念碑が元の位置から移設された事例が複数箇所見受けられる。また、維持管理ができなくなり、碑文が読めなくなっている記念碑等が出てきている。集落での維持管理ができなくなっている現状から地域内の公園等に移設することも止むを得ないが、その経緯を説明する補足の看板の設置も必要と考える。

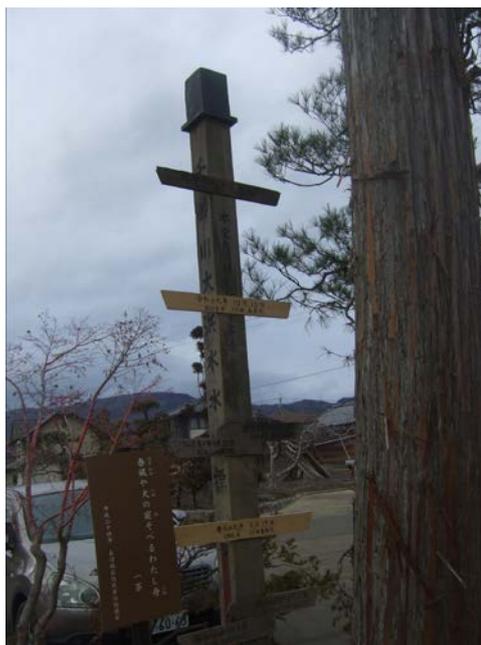
2019年台風19号による被災地長野県長野市、中野市、須坂市、小布施町、飯山市等の洪水被害調査を実施した。千曲川では、過去にも洪水が発生しており、堤防、道路沿い、公共施設等に洪水水位標が設置されている。長野市赤沼地区の新幹線の高架近くに善光寺平洪水水位標と長野市津野地区の妙笑寺境内にある千曲川大洪水水位標(写真-7)が設置されている。妙笑寺にある水位標がオリジナルといわれている。赤沼地区は台風19号による千曲川支川の氾濫で水没した新幹線車両基地近くで、妙笑寺は千曲川の堤防決壊で洪水被害を受けた地区にある。過去7回の洪水による水位が記載されている。水

写真-7 千曲川大洪水水位標
(長野市津野妙笑寺境内)

位が高い順に表にまとめると表-2 のとおりである。1742年8月2日の洪水の水位が千曲川計画高水位とされている。台風19号による洪水の水位は2番の水位となっている。

レベル2クラスの豪雨は、現在の堤防等の防災施設では洪水が防げないことになる。このような場合には、過去に起こった洪水による被害が再現されるおそれがある。このようなことを考えると、過去の洪水の水位標等を表示することは非常に重要であると考えられる。2つの水位標は木材を使用し、墨書きで発生年月日を表示している。洪水による破損で文字の判読が困難になっている。

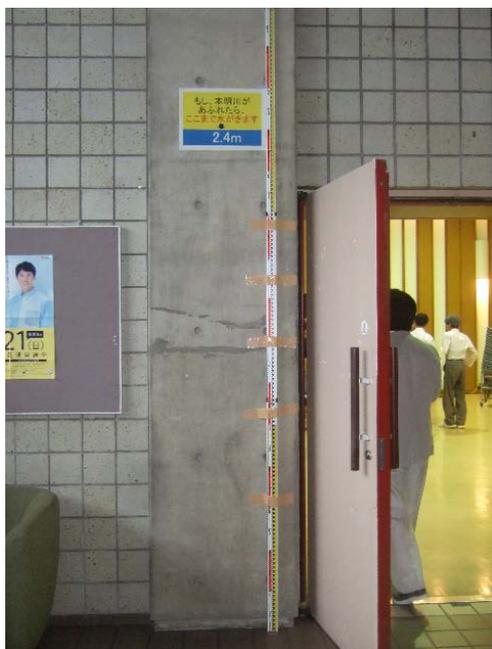
ハザードマップは想定に基づく洪水水位を意味するので、実績の洪水による水位のように確実なデータではない。これを洪水履歴がない場所等で啓発のために表示することはまだ少ないことが予想される。2019年7月21日に市役所近くの諫早市市民センターで「本明川を語る会」のイベントにおいて諫早市は本明川洪水ハザードマップの説明を行った。会場の入口には、ハザードマップのデータから得られた想定洪水水位標を仮設置した(写真-8)。イベントの終了後には撤去しており、本設置には至っていない。

写真-8 本明川の洪水時の水位標の仮設置(諫早市市民センター)

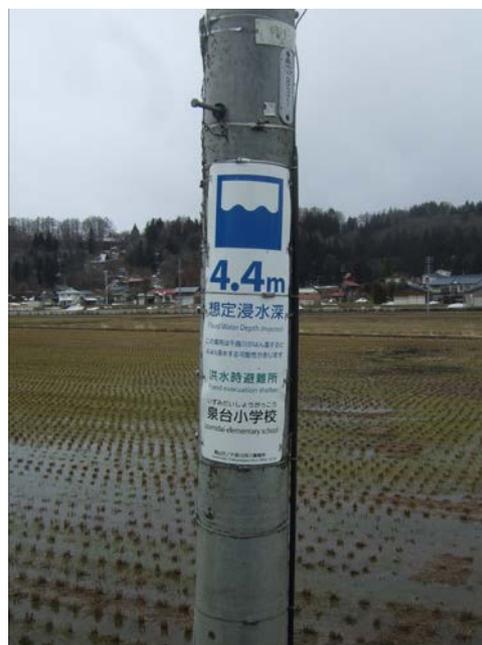
千曲川流域で想定浸水深の表示を探したところ飯山市 JR 飯山線信濃平駅で見つけることができた(写真-9)。この表示板には、この場所は千曲川が氾濫すると4.4m浸水する可

写真-9 千曲川の氾濫による想定浸水深(長野県飯山市 JR 信濃平駅前)

能性がありますと説明されている。また、洪水時の避難所も記載されている。

このようなハザードマップの水位の情報を地域の代表的地点の駅、バス停、公民館、集会所に設置することは妥当と考える。

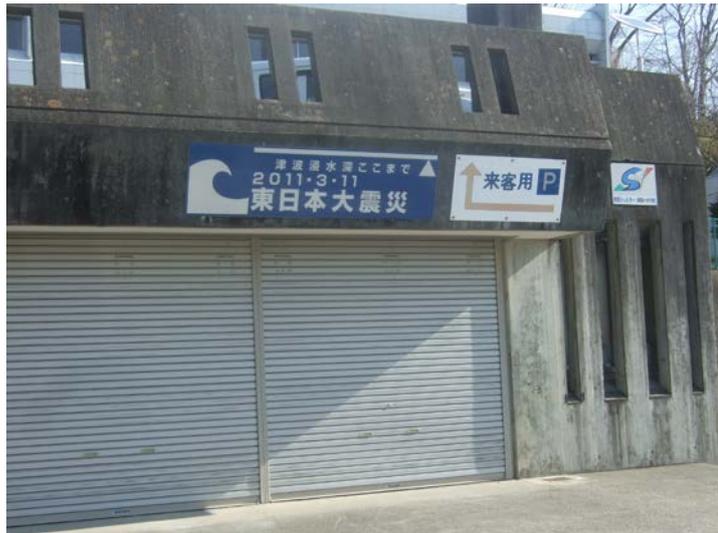
浸水深や水位を表示する際に国土交通省が指定した洪水標識の表示記号を使用することが誰にもわかり易く有効と考える。津波については岩手県宮古市内で東日本大震災時の津波浸水深の表示に津波を示す標識記号が使用されている(写真-10)。これらを全国的に統一して使用することが望まれる。現状では、近年の2012年九州北部豪雨の被災地柳川市、みやま市、中津市、朝倉市、2017年九州北部豪雨の被災河川、被災地、2018年西日本豪雨による被災地倉敷市真備町等で洪水水位深の看板や目印が設置されているが、表示方法が一般にバラバラといえる(写真-11)。

写真-10 岩手県宮古市田老総合事務所前の津波浸水深の表示

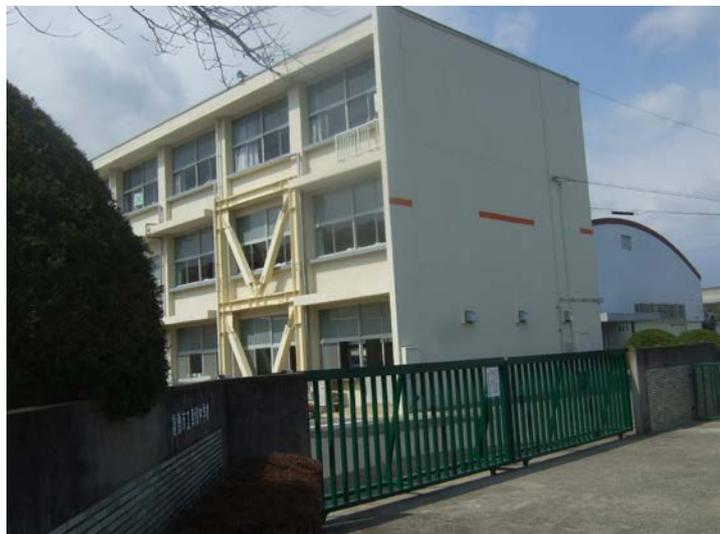
写真-11 倉敷市吉備真備中学校の校舎の壁面の浸水深の表示

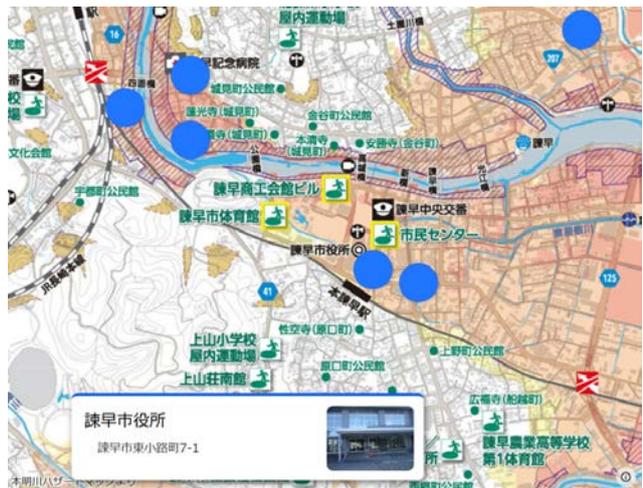
浸水の過程を視覚的に理解できるように、ウェブ上に時系列で浸水の状況が表示されるソフトウェアを開発した。諫早市役所、市民センター、公民館、病院等のように市内で市民によく知られている代表的な建物9箇所を写真撮影しておき、ウェブ上のハザードマップで施設の点(図-1)をクリックすると建物が表示される。ハザードマップ作成時のデータを活用して、その建物付近における洪水時の水位の上昇が動画で表示できるようにした(図-2,3)。水位の上昇に伴う流速の変化も表示できるので、洪水時の危険性を閲覧者が視覚的に理解可能で、避難の可否も知ることができる。

図-1 本明川洪水ハザードマップに表示した施設の位置

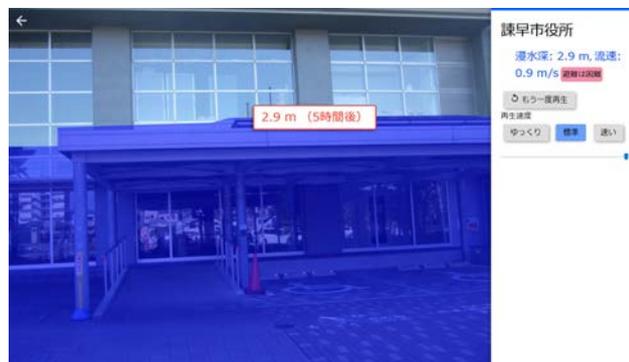
図-2 諫早市役所(東小路町)での洪水による浸水状況

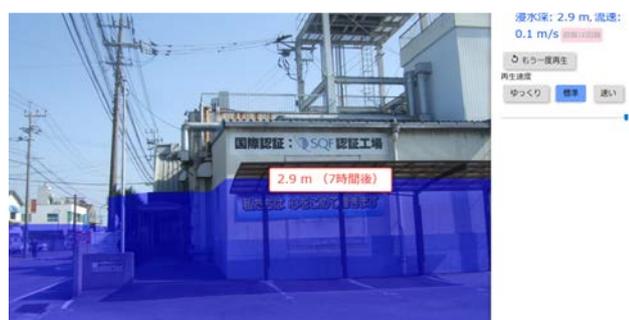
図-3 工場(幸町)での洪水による浸水状況

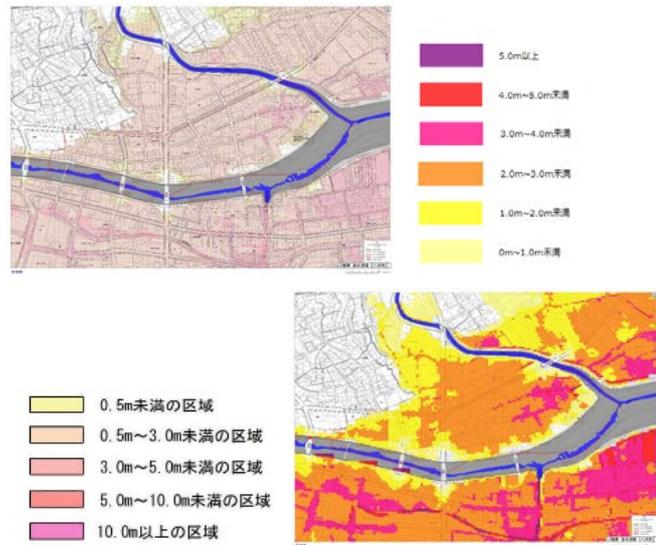
地区ごとの洪水に対する防災マップの作成にも活用できる。そこで、縮尺が小さい地区ごとのハザードマップを情報面も含めて1枚にまとめて、普段から目に付くところに貼ってもらえるようなサイズにデザインした。また、浸水深も5段階から6段階に細かく分け、浸水の深さの表示も気象庁の危険度の分布の表示を参考に赤や紫等のこい色にして見やすくした(図-4)。この方針に基づいて作成した地区別ハザードマップの1例を図-5,6に示す。

図-4 ハザードマップのカラー表示の変更案

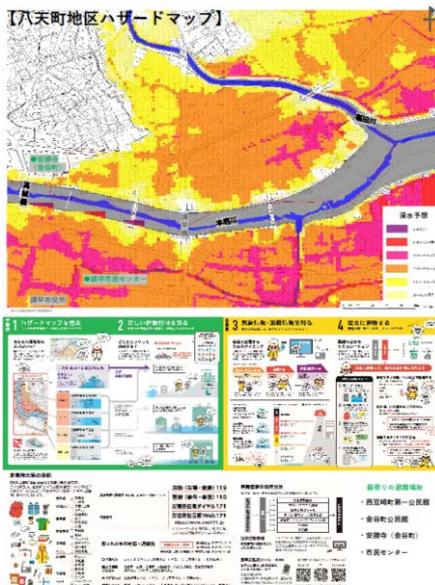
図-5 八天町地区ハザードマップ

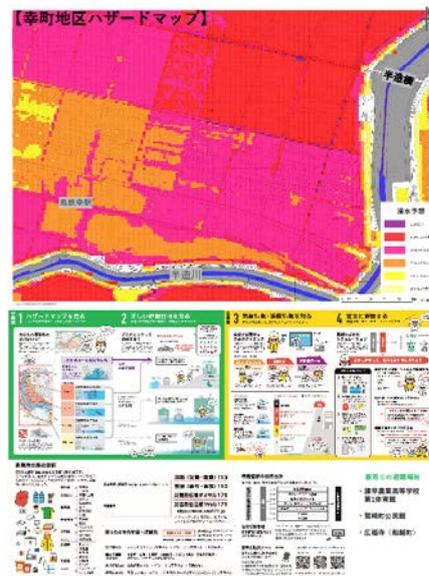
図-6 幸町地区ハザードマップ

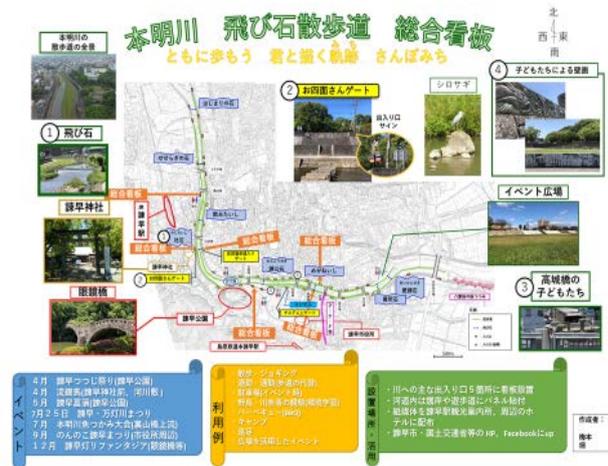
これを実現するために遊歩道利用者および利用経験者を対象に利用の実態、感想、必要な情報、安全対策・環境整備等に関する詳細なアンケート調査を実施した。この結果をもとに遊歩道の案内看板に掲載する内容を検討し、デザイン案(図-7)を作成した

- ①本明川のシンボルである飛び石(全部で8箇所)を基本コンセプトにし、看板のタイトルに起用する。
- ②アンケート調査の結果から、必要とする意見が多かったトイレやコンビニの位置を記載する。
- ③主な飛び石やゲート(出入口)に名前をつけ、位置情報とともに記載する。また、主なゲートにはサイン看板も設置する。
- ④付近の観光名所や公共施設の写真を掲載する。また、イベントや利用例等の情報を詳しく記載する。
- ⑤一目で見やすいよう、文字の色や書体も考慮する。

図-7 本明川遊歩道案内看板のデザイン原案

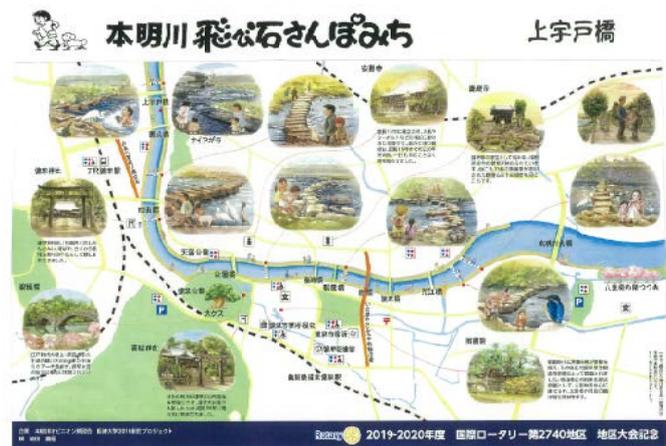
図-8 本明川飛び石さんぽみちの案内看板の最終版

案内看板には、遊歩道の名称、本明川のシンボルである点在する飛び石の名称、利用者のニーズが高い堤内地のトイレの位置、出入口の名称、河川内の位置を把握するために橋脚に橋梁名を貼付する等の提案を盛り込んだ。

このデザイン案を基に、「本明川オピニオン懇談会」のメンバーとともに遊歩道での現地確認の踏査を行った。その後、遊歩道看板のデザイン案は地元で検討され、具体的なデザインがなされた(図-8)。民間団体による資金の支援を得て、2020年2月に完成式が実施された。当初の大学提案のデザイン案よりも落ち着いた感がある看板となったが、看板の名称「本明川 飛び石さんぽみち」は大学提案の名称が採用された。なお、8箇所ある飛び石の名称については、大学提案の結果も踏まえて、2020年度に「本明川オピニオン懇談会」で検討する計画と聞いている。
