| 課題名 | 割子川における多自然川づくり | | | |
| 所属 | 北九州市建設局下水道河川部設計課 | | 発表者役職氏名 | 柿野 高弘 |
| 所在地 | 福岡県 北九州市 八幡西区市瀬 | | 割子川 5.8km付近 | |

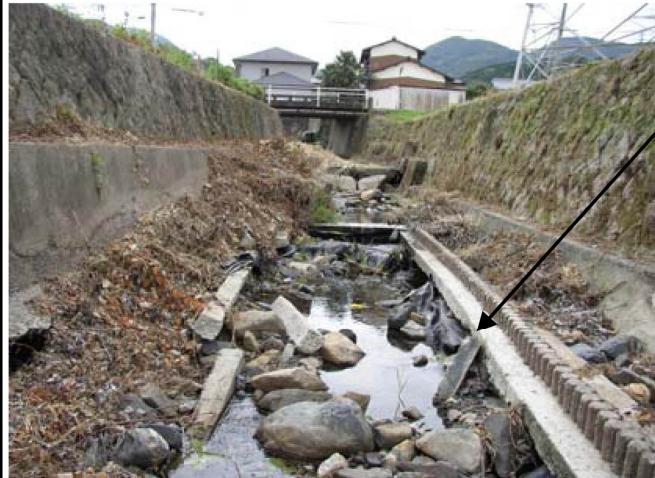
整備前の割子川

整備前の状況

- ・出水時には鉄砲水のような流れ方をしていた。
- ・河床低下が著しく護岸保護の根固工を繰返していた。

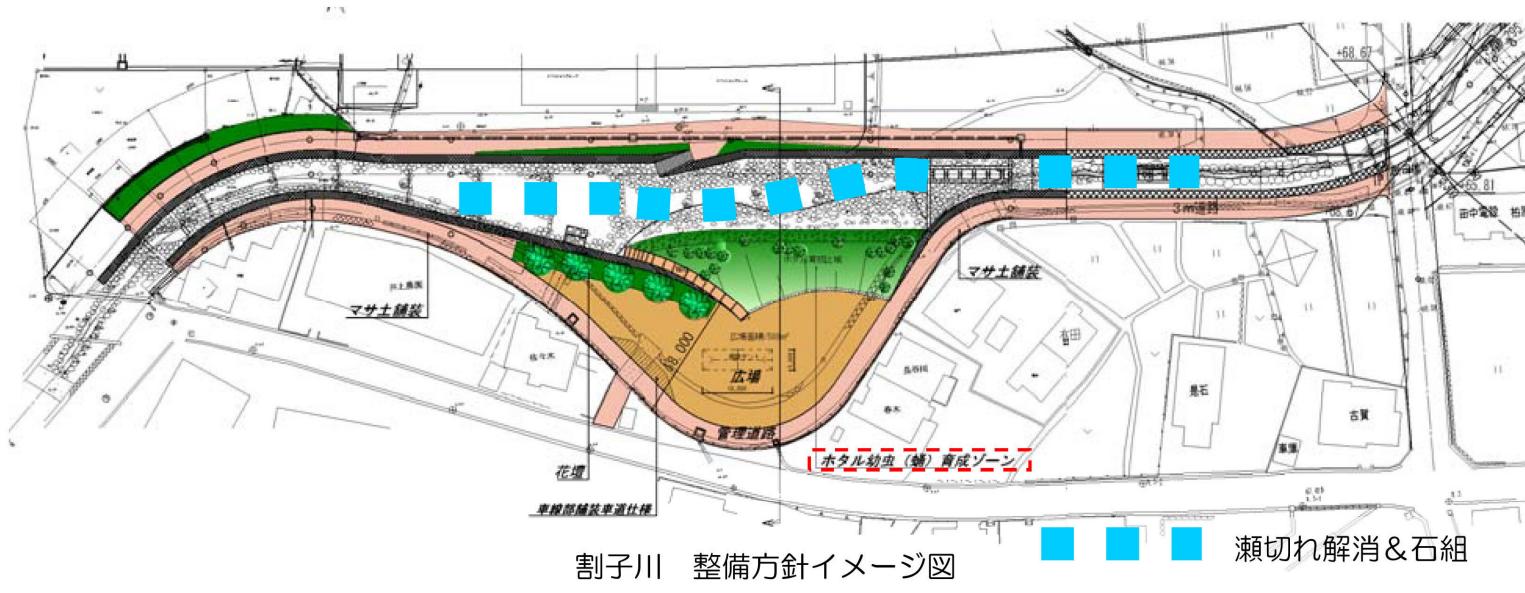
濁筋の誘導

現地発生材を用いた石組み工により濁筋の誘導を行う

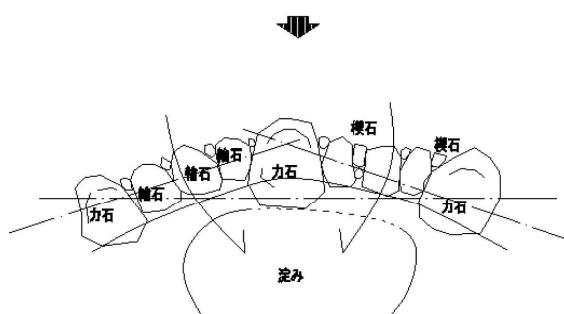
アーチ構造概念

- 【1】自然石を用いた石組アーチ構造
- 【2】現場研修による職員のスキルアップ

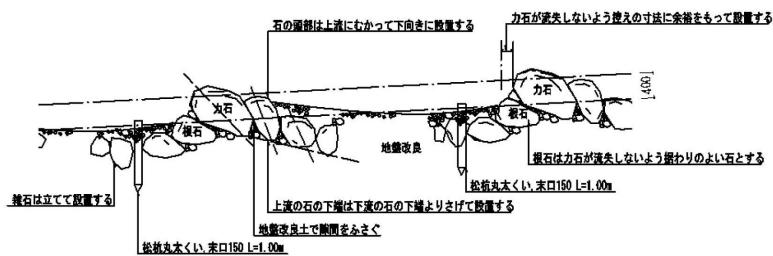
分散型落差工 縦断図

- 【1】多段式分散型落差工の施工
- 【2】濁筋の誘導
- 【3】農業用水の確保

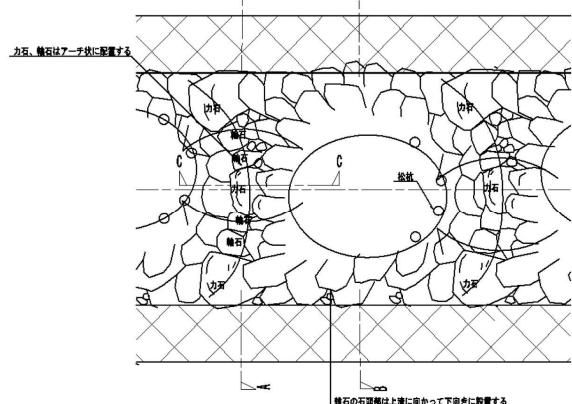
分散型落差工 平面図

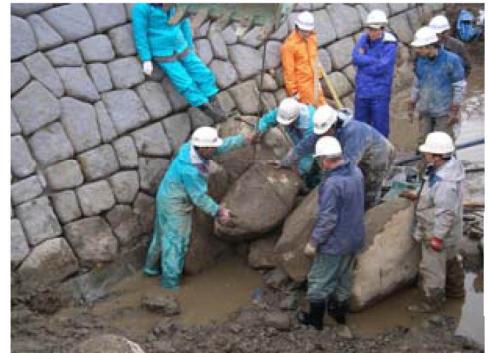
指導を受けながらの施工

市職員(設計担当課・現場担当課)・設計コンサルタント・施工業者が現場で施工技術・理論の指導を受けた。
技術指導:西日本技術研究所 福留氏

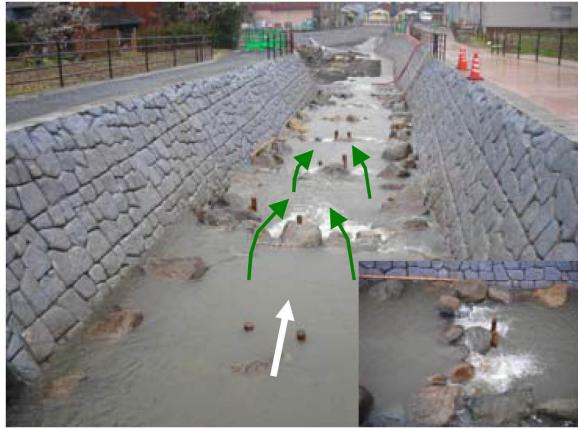
落差工完成直後の出水

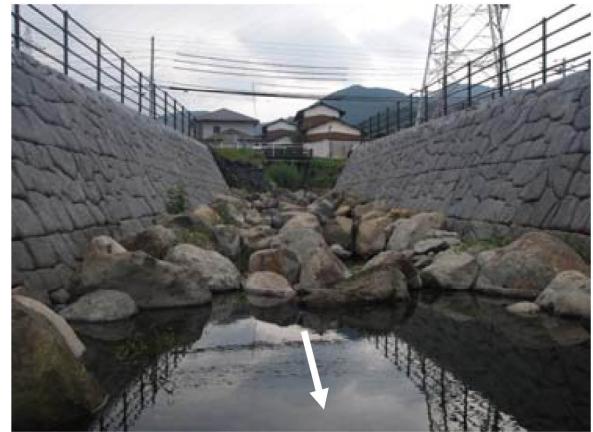
完成後6ヶ月

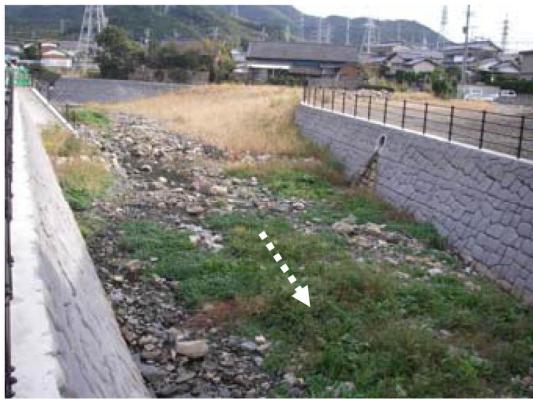
下流部瀬切れの様子（河道整備前）

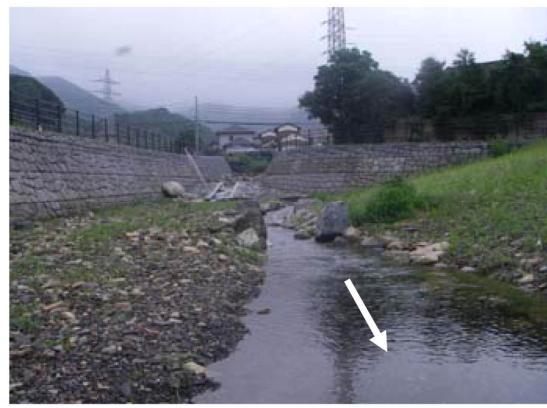
瀬切れの解消（河道整備後）

- ・コンクリートの根固の代わりに現地発生材を用いた石組落差工を施工したことで、以下の効果を得ることができた。
- ①河床低下防止
- ②根固効果
- ③流速の減速
- ④上下流連続性の確保(全面魚道効果)
- ⑤濁筋の誘導による瀬切れの解消
- ・有識者の現場指導による職員のスキルアップ
