## 自作水中観測ロボットを用いた大分県内ダムの環境保全調査

■九州地方計画協会・研究支援事業報告書

■研究課題名：自作水中観測ロボットを用いた大分県内ダム環境保全調査

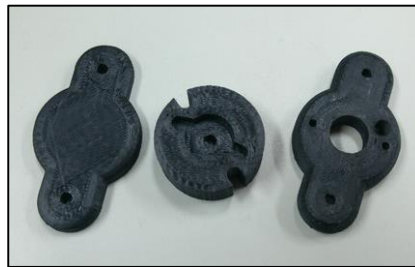
図11 3Dプリンタ<sup>[5][11]</sup>によって製作した治具とモータ

これらの結果に基づき、水中モータは水質の影響により劣化が進行する事から、水密構造<sup>[4][14]</sup>の改良と共に交換が必要との判断に達した。また、ケーブル交換を実施する事とした。

モータの水密構造は、当初外注加工を想定していたが、今回当研究室で所有する3Dプリンタ<sup>[5][11]</sup>を使うことによってモータ治具を製作し、さらに防水部品を研究室内で付加することによって外注加工費を当初の予算より節約することが出来た。図12に改良後に交換した水中モータを示す。また、実験によるケーブルの劣化や損傷は無かったが、故障リスク低減のために交換を実施した。(図13)
